FACULDADE EDUFOR

ENGENHARIA CIVIL

**TRABALHO DE CONCLUSÃO DE CURSO**

**DETERMINAÇÃO DE PATOLOGIAS DA PAVIMENTAÇÃO EM VIAS URBANAS**

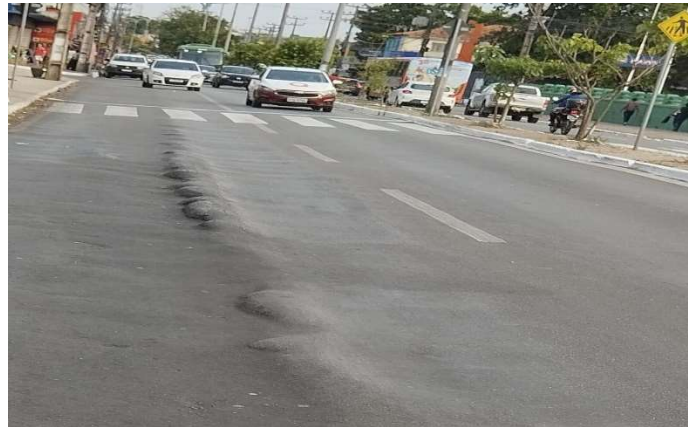
**Figura 4** – Afundamento plástico nas trilhas de roda.

Os afundamentos, conforme Silva (2008), são deformações plásticas identificadas por uma depressão longitudinal na superfície do pavimento, com classificação de consolidação ou plásticas. Essas deformações são resultantes da repetição das cargas das rodas dos pneus e do fluxo canalizado de veículos comerciais. A Figura 4 fornece uma representação visual do

afundamento plástico.

A ocorrência de afundamentos plásticos está relacionada à deformação plástica de uma ou mais camadas do pavimento ou subleito, excesso de ligante asfáltico e falha na escolha do tipo de revestimento adequado à carga solicitante. Esses afundamentos apresentam elevações ao longo dos lados, com diferenças em sua extensão. Quando a extensão é de até 6m, é denominado afundamento plástico local (ALP), e se ultrapassa 6m, é classificado como afundamento plástico da trilha (ATP) (SILVA, 2008; CNT, 2017).

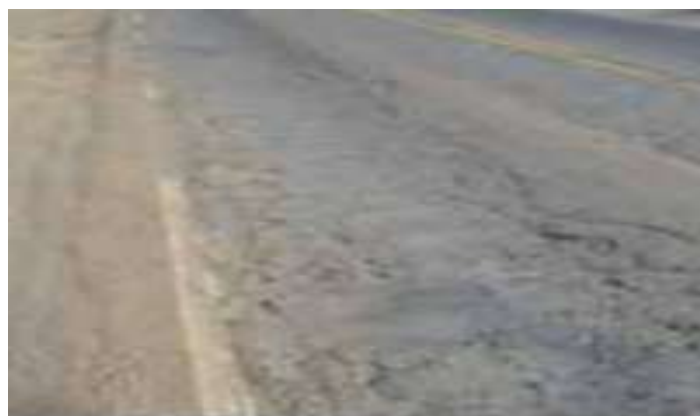
**Figura 5** – Afundamento por consolidação nas trilhas de roda.

O afundamento por consolidação ocorre principalmente devido à compactação inadequada de alguma camada do pavimento, à mistura asfáltica inadequada e ao enfraquecimento de uma ou mais camadas causadas pela infiltração de água (DNIT, 2005). A Figura 5 ilustra de forma gráfica esse processo.

Originado pela compactação inadequada, questões de drenagem, fluência plástica de uma ou mais camadas do pavimento ou subleito, e densificação ou ruptura por cisalhamento das camadas subjacentes ao pavimento (CNT, 2017).

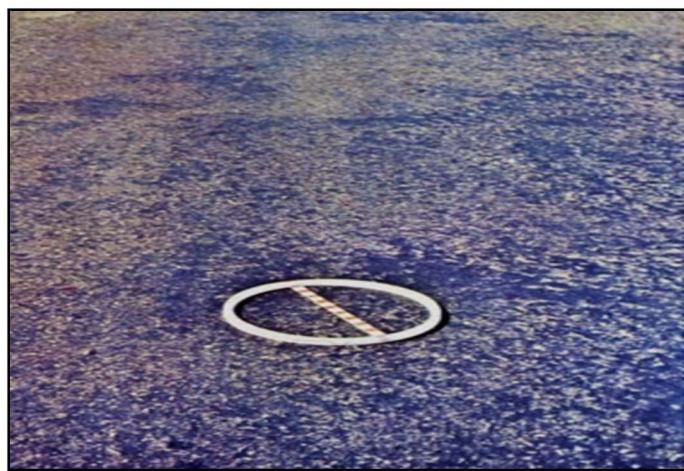
**Figura 6– Exsudação.**

O aumento excessivo do Cimento Asfáltico de Petróleo (CAP) constitui a principal causa da exsudação. De forma resumida, essa patologia ocorre quando a película ou filme de material betuminoso se expande na superfície do pavimento devido ao deslocamento do ligante através do revestimento, resultando em manchas de dimensões variadas (BERNUCCI et al., 2008).

Segundo Bernucci et al., (2010), não existe um local determinado para a manifestação desse defeito; no entanto, é comum observar a exsudação frequentemente nas trilhas de rodas. Eles identificam fatores como segregação de massa, cravamento de agregados na base e ascensão de ligante à superfície como potenciais causadores dessa patologia. A Figura 6 oferece uma representação visual do defeito de exsudação no pavimento.

É caracterizada pelo excesso de ligantes e mastique, decorrente da redução extrema dos vazios, frequentemente ligada a temperaturas elevadas. Isso leva à migração do betume para a superfície, ocasionando a redução da macrotextura do pavimento (FIGUEIREDO, 2011).

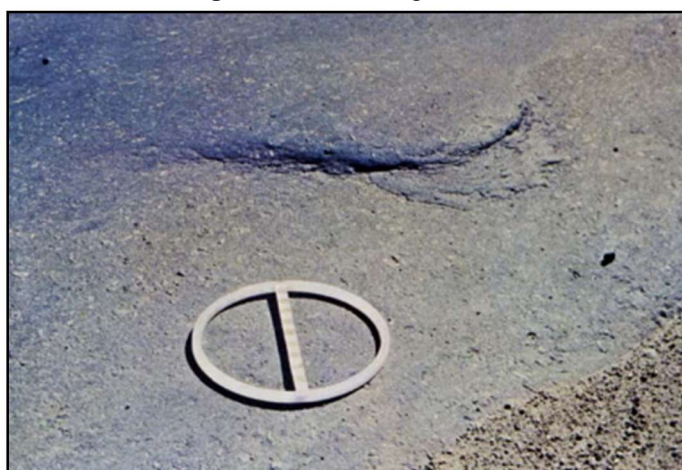
**Figura 7 – Escorregamento.**

Conforme estabelecido pelo DNIT (2006), o escorregamento é gerado pelos eixos dos veículos ao aplicarem esforços tangenciais durante a frenagem e a aceleração, causando movimentos horizontais no revestimento. Ou seja, consiste no deslocamento do revestimento em relação à camada subjacente do pavimento, acompanhado pela formação de fendas em meia-lua.

Assim como a ondulação, o escorregamento é frequentemente identificado em trechos com significativo índice de aceleração e frenagem de veículos, como rampas íngremes, curvas horizontais de raio pequeno, interseções e nas proximidades de paradas de ônibus ou lombadas (BERNUCCI et al., 2008). A Figura 7 ilustra o defeito de deslocamento no pavimento.

Visíveis na superfície, essa característica se destaca, em especial, devido à deficiência na pintura de ligação, que desempenha um papel vital na promoção da aderência entre as camadas asfálticas e no aumento da durabilidade do revestimento. Considerada um elemento de grande importância, especialmente durante a execução, a sua negligência pode resultar na diminuição do número de intervenções na estrutura (BERNUCCI et al, 2006).

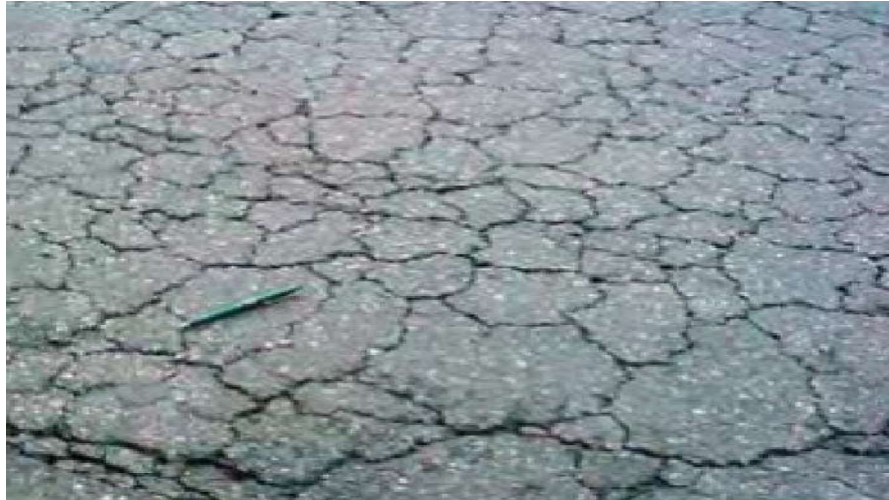
Figura 8 - Trinca tipo Couro de Jacaré. Fonte: (Bernucci, 2008).

De acordo com a norma DNIT 005/2003, as trincas tipo couro de jacaré são um conjunto de trincas interligadas sem direções preferenciais, assemelhando-se a um aspecto estilo couro de jacaré. Essas trincas podem apresentar, ou não, erosão acentuada e estágio avançado de fadiga. Apresentam-se de forma isolada e, à medida que progridem com o tempo, interligam-se e ficam com o aspecto de pele de crocodilo .
