ENGENHARIA CIVIL

TRABALHO DE CONCLUSÃO DE CURSO

**CAPILARIDADE ASCENDENTE EM ALVENARIA DE TIJOLOS CERÂMICOS
NAS EDIFICAÇÕES**

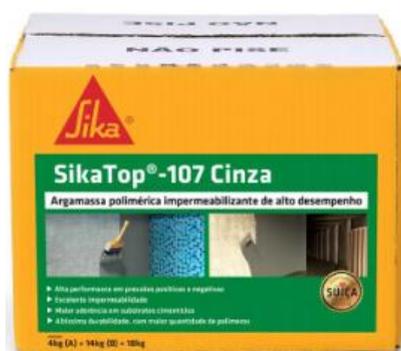
Figura 2 – Argamassa polimérica impermeabilizante (aditivo)

De acordo com a fabricante Sika esta argamassa polimérica é indicada para impermeabilizar lajes, paredes e pisos, piscinas e reservatórios elevados e reservatórios enterrados. Na embalagem possui 18kg que rende até 6m², sendo necessário 3 demãos do produto. Os aditivos impermeabilizantes consistem em substâncias na forma líquida ou em pó que são incorporadas à composição da argamassa ou concreto com o propósito de aprimorar suas características de impermeabilização. Estes agentes reagem quimicamente com a mistura, resultando na significativa redução da porosidade do material, fortalecendo assim sua capacidade de resistir à penetração de água.

Conforme detalhado no manual da MAXTON (2014), especializada em produtos para construção civil, a argamassa polimérica é um impermeabilizante flexível e bicomponente. Sua composição inclui resina termoplástica, cimentos, aditivos e cargas minerais inertes, resultando em uma membrana com notáveis características de resistência, flexibilidade e impermeabilidade.

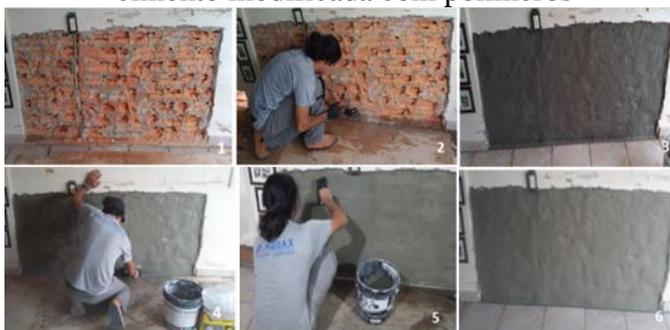
Figura 3: Passo a passo de recuperação de umidade ascendente, utilizando argamassa de cimento modificada com polímeros

Nessa imagem podemos ver o passo a passo para a recuperação de uma parede com umidade ascendente, foi feito da seguinte forma para recuperar essa parede: foi retirado o reboco da parede até uma altura de 0,50 metros acima da área afetada pela umidade, em seguida foi feito os devidos reparos em nichos e irregularidades na estrutura ou alvenaria, tendo a aplicação da primeira camada de nivelamento na alvenaria para garantir uma superfície uniforme, logo em seguida foi feita a segunda aplicação do impermeabilizante na parede, finalizando o tratamento com uma terceira demão de impermeabilizante, assegurando uma cobertura completa. Essa recuperação foi utilizada argamassa de cimento modificada com

polímeros desenvolvida especificamente para tornar elementos de concreto ou alvenaria resistentes à água, proporcionando impermeabilização.

- a) Utilizando um impermeabilizante cimentício à base acrílica semiflexível, a abordagem destaca-se pela remoção do reboco em uma altura mínima de 0,50 metros acima do ponto de umidade ou até atingir 1,00 metro a partir da primeira camada de alvenaria. Em seguida, são realizados reparos em nichos e falhas na estrutura de concreto, seguidos, se necessário, pela aplicação de uma camada de regularização na alvenaria. Na etapa final, o impermeabilizante é aplicado em demãos cruzadas na superfície úmida até atingir o consumo estimado, seguido pela reconstrução da parede por meio de chapisco, reboco e pintura.

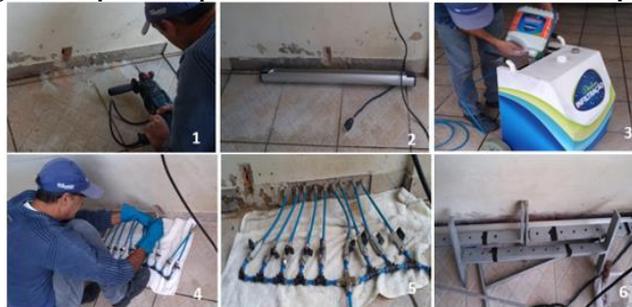
Figura 4: passo a passo utilizando cristalizantes líquidos

b) Utilização de cristalizantes líquidos como método de recuperação, destacando-se pela realização de perfurações equidistantes nas paredes afetadas. Através desses furos, são injetados cristalizantes à base de silicatos e resinas, que, por meio do processo de cristalização, preenchem os poros nas alvenarias de tijolos, efetivamente bloqueando a ascensão da umidade.

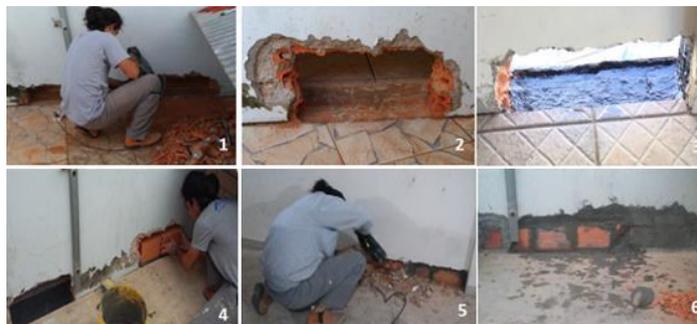
Figura 5: impermeabilização de viga baldrame

c) Impermeabilização da viga de baldrame, é necessário realizar cortes ao longo da profundidade da alvenaria, acima da camada de impermeabilização a ser substituída. Esses cortes são efetuados em segmentos alternados, com uma altura de aproximadamente 0,15 metros e uma distância mínima de 0,80 metros entre eles. A etapa subsequente envolve a remoção da impermeabilização existente, seguida da limpeza e, se necessário, da regularização dos alicerces. Posteriormente, aplica-se uma camada de impermeabilizante líquido ao longo de todo o comprimento do corte. Após a secagem dessa camada, procede-se à reconstrução da alvenaria nos segmentos, garantindo uma boa integração com a alvenaria adjacente. O processo é então repetido nos cortes intermediários, culminando no fechamento completo da parede.

Esse processo é mais trabalhoso pois para realizar a impermeabilização da viga baldrame é necessário fazer o recorte da alvenaria o que acaba gerando entulhos, porém esse método é tradicional.
