**FACULDADE EDUFOR**  
**ENGENHARIA CIVIL**

**TRABALHO DE CONCLUSÃO DE CURSO**

**PRINCIPAIS TIPOS DE FISSURAS E TRINCAS EM ALVENARIA DE TIJOLO  
CERÂMICO**

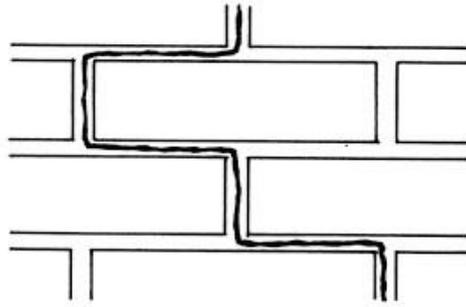
Figura 1: Fissura na Vertical

As fissuras nas verticais são provocadas através da expansão dos tijolos, ocorrendo então o fissuramento nos cantos das edificações, ainda mais quando não se tem a alvenaria bem amarrada (utilizando uma telha como amarração) nos pilares. Conforme as figuras a seguir.

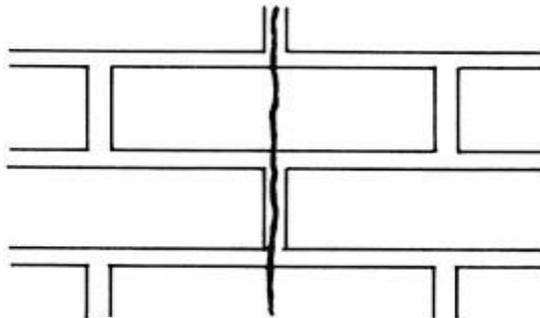
Figura 2: Fissura na Vertical

Renato Sahade (2005), cita como conceito afirmando que uma fissura acontece sobre ações, internas ou externa, que acabam tendo uma resistência maior que as dos materiais, ocorrendo um carregamento excessivo na vertical.

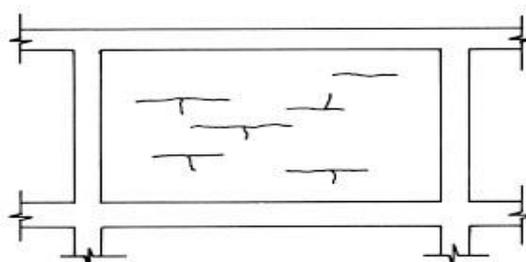
Figura 3: Fissura na Horizontal

As fissuras nas horizontais em alvenaria de tijolos cerâmicos ocorrem através da sua expansão dos tijolos, tendo então uma compressão em sua direção horizontal, fazendo com que ocorra as fissuras, onde não se mostra um diagnóstico bem claro, que acaba ocorrendo o surgimento ainda mais de fissuras com decorrer do tempo. Thomaz, Ercio 1989.

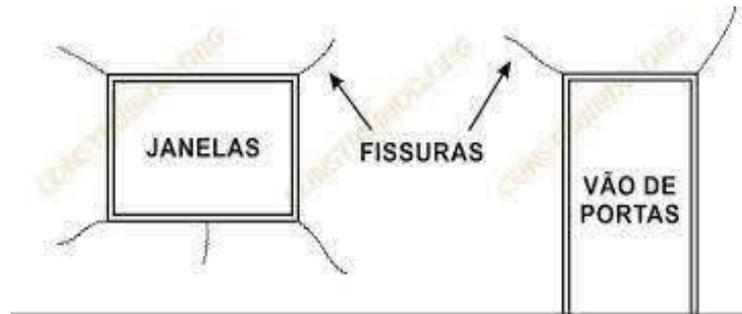
Figura 4: Fissura inclinada

Esses tipos de fissuras a de ocorrer na maioria das vezes nos cantos de portas e janelas, pois não foram utilizados uma verga e contra vergas, isso ocorre por que esses elementos são preparados para receber as movimentações do vão das suas esquadrias. Quando é utilizado uma má execução ou até mesmo sendo mal dimensionado, esse tipo de manifestação patológica a de surgir.

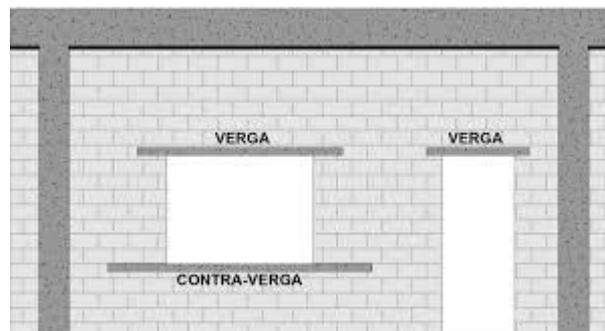
Figura 5: Uso de Verga e Contra-verga.

Conforme é descrito, as vergas e contra-verga, são elemento que são utilizados em vãos de portas e janelas, para que assim não tenha o surgimento de fissuras e trincas em alvenarias, pois quando são utilizados, fazem com que as distribuições dos esforços que atuam sobre as aberturas, possam ser distribuídas entre elas. Projetista Pleno, 2023.

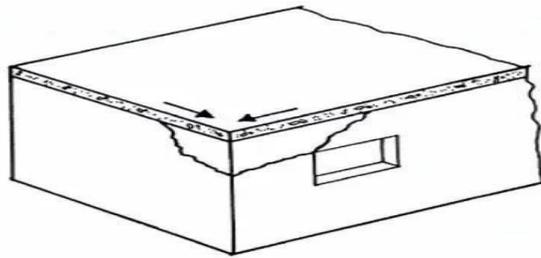
Figura 6: Trincas em Edifício

Conforme Thomaz (1989), ele afirma que trincas são diagnosticadas com aberturas de 0,5mm a 1,5mm, sendo uma abertura considerada mais grave, quando isso ocorre em alvenaria de tijolos cerâmicos, temos que ter o entendimento que a de ocorrer isso pelo fato de ter uma dilatação na planta das lajes, pois gera uma grande tensão de tração ao cisalhamento sobre as paredes da edificação.

Braga (2010) cita que por causa de suas movimentações térmica de origens na estrutura da edificação, faz com que essas movimentações geram com mais frequência o surgimento de trincas de cisalhamento nas paredes.

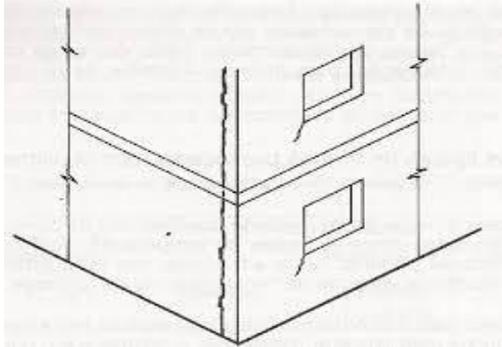
Figura 7: Trinca vertical causada pela expansão de tijolos

A trinca na vertical é causada pela expansão dos tijolos, quando à absorção de umidade, o fissuramento ocorre no canto da edificação, nas paredes de alvenaria.

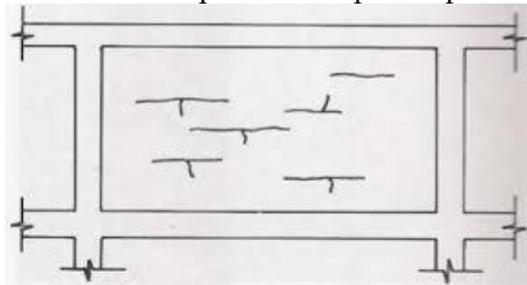
Figura 8: Trincas horizontais provocadas pela expansão dos tijolos.

A figura a seguir exemplifica trincas horizontais na alvenaria, provenientes da expansão dos tijolos: o painel é solicitado à compressão na direção horizontal.

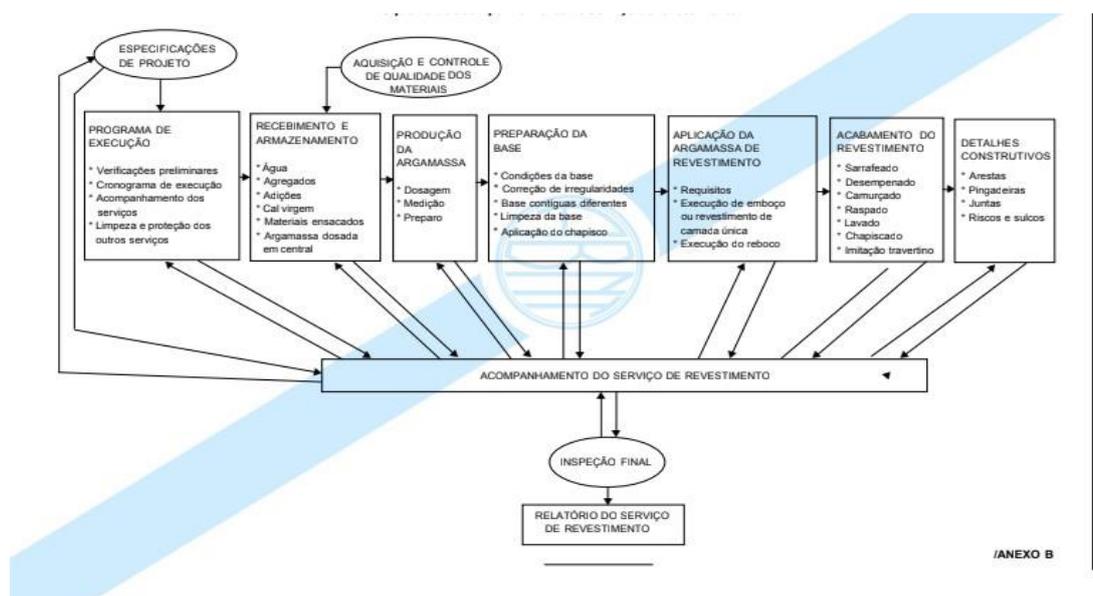
Figura 9: Fluxograma esquemático das etapas que são abordadas.

A ABNT NBR 7200/1998 demonstra o uso adequado da execução de revestimento e alvenarias de tijolos cerâmicos, de modo que não danifique outros serviços que serão executados, a norma cita a forma correta de uma execução em um passo a passo desde o início do projeto até os acabamentos finais, tendo então um acabamento ainda melhor.

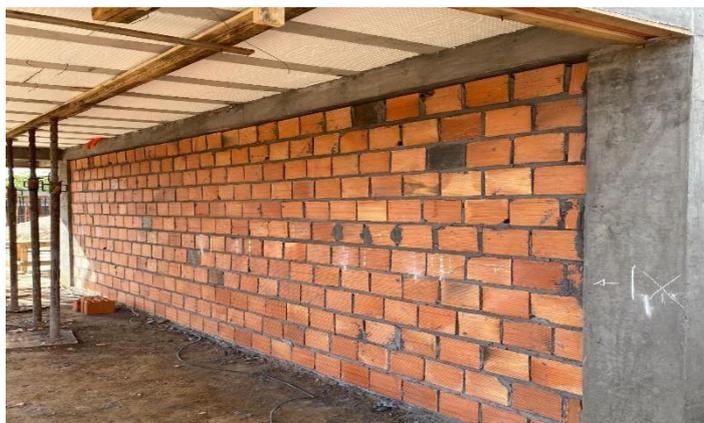
Figura 10: Alvenaria de tijolos cerâmicos.

Como temos a entender que as alvenarias, são um conjunto de elementos como tijolos, pedras, blocos entre outros materiais de ligações, que juntos são capazes de construir algo estrutural. Antigamente quando eram feitas as alvenarias com pedras ou tijolos cerâmicos, sendo que eram utilizados barros para se ter um reforço ainda maiores juntos com madeiras de formatos de vigas e pilares, com o passar dos anos e com novas técnicas, evolui na área da construção civil o método de utilizar blocos cerâmicos ou bloco estrutural.

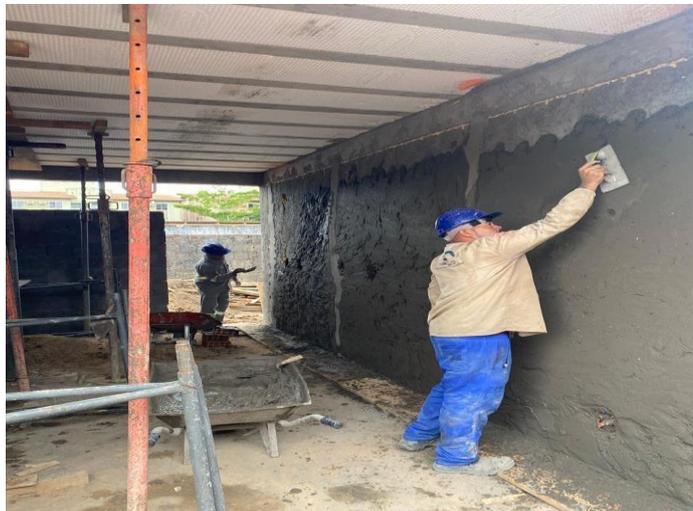
Figura 11: Alvenaria de tijolos cerâmicos com revestimento de argamassa.

As execuções de argamassa em alvenarias de tijolos cerâmicos geram grande impacto no desempenho final da execução de alvenaria, pois é uma etapa de grande importância para se ter uma alvenaria de vedação de alta qualidade.

Segundo a NBR 13749 (ABNT, 2013), ele descreve que as espessuras dos revestimentos de argamassa são respectivamente entre 0,5cm a 2cm para paredes internas e de 2cm a 3cm para paredes externas. Ainda conforme a norma NBR 7200 (ABNT, 1998) para se ter uma qualidade ainda melhor nos revestimentos de alvenaria, as seguintes etapas como tubulações de água e de esgoto e os eletrodutos e demais tubulações já devem esta embutidas conforme a norma, estando bem fixamente, após está etapas concluídas e feito o reboco da forma correta, acaba evitando as fissuras e trincas nestes pontos críticos.

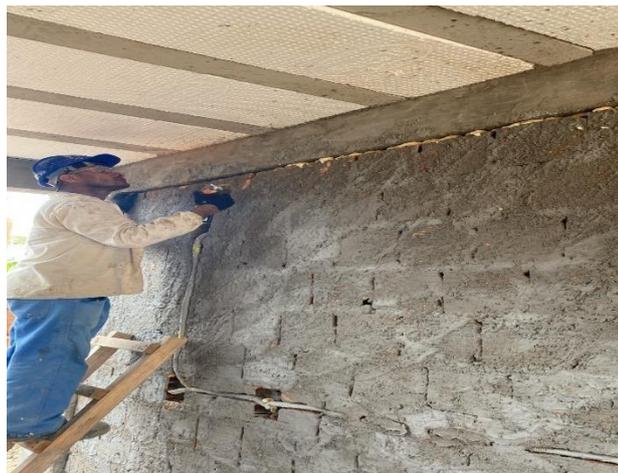
Figura 12: Fixação de alvenaria de vedação com espuma expansiva

Quando a utilização de espuma expansiva como vedação em alvenarias, tem que ser preenchido através dos dois lados entre a parede a estrutura (viga), sabendo que o espaço deverá conter de 2 cm a 3 cm, conforme a figura abaixo.
