FACULDADE EDUFOR
ENGENHARIA CIVIL

TRABALHO DE CONCLUSÃO DE CURSO

PATOLOGIAS OCACIONADAS PELA UMIDADE E INFILTRAÇÃO

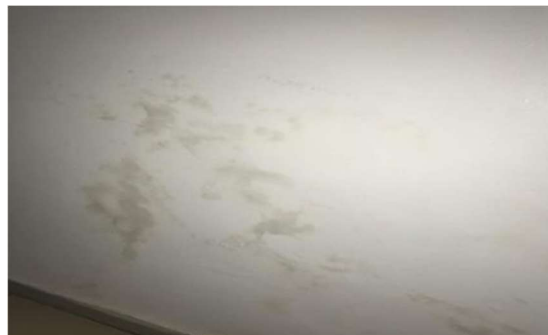
Figura 03 - Ação de capilaridade em uma edificação.

A capilaridade sucedeu-se previamente devido à falta de impermeabilização da fundação no qual está em períodos chuvosos começa a sofrer o processo de percolação para o subsolo e sofre ascensão por parte da infraestrutura, uma vez que o concreto com teores altos de porosidade e pressão negativa começa a realizar uma sucção da água no sentido contrário da gravidade, e devido a isso a mesma irá chegar até a alvenaria prejudicando o seu revestimento exterior e aumentando sua capacidade de permeabilização nos poros presentes da edificação. Esta patologia resulta em diversos problemas como, por exemplo, na resistência do concreto e também no que se refere ao revestimento externo e sua pintura possibilitando a geração de fissuras, manchas e o próprio deslocamento. Evidencia-se essa manifestação na figura 03 .

Para que possamos descobrir a permeabilidade dos materiais devido à capilaridade deles. Assim, a NBR 9779 (ABNT, 2012), permitindo que a absorção de água por capilaridade em amostras de argamassas e concretos, assim como o ensaio do cachimbo, que mede o volume de água absorvida pela superfície de um revestimento sob baixa pressão, após são usados para esse fim, decorridos períodos específicos.

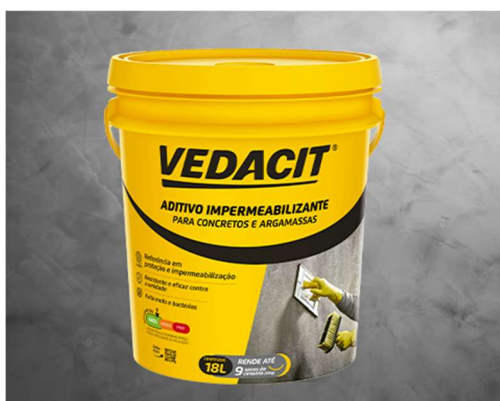
Figura 04. Aditivo impermeabilizante.

Vedacit é um aditivo impermeabilizante para concretos e argamassas, que age por hidrofugação do sistema capilar e permite a respiração dos materiais, mantendo os ambientes salubres, conforme figura 04, a seguir.

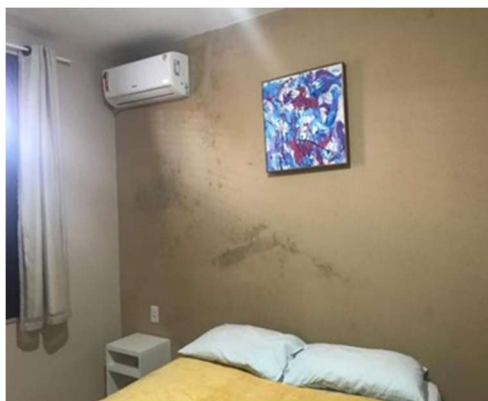
Figura 06. Patologia de umidade por condensação em quarto.

A condensação afetou particularmente os quartos devido ao alto uso de ar-condicionado, uma vez que a principal característica dessa patologia é reter gotículas de água na superfície da parede. Ela se encontra no local em que não possui saídas de ar e relacionado ao material usado para o revestimento de pintura desse cômodo que obteve uma expressiva parcela de contribuição para o agravamento dessa exposição, uma vez que ela possui uma baixa quantidade de resina resultando em um alto teor de porosidade. Em respectivo a esse problema, houve uma absorção propícia do ar úmido que se gerou pela propagação dessa manifestação. Além disso, depois que essa patologia se desenvolveu foi observado manchas no revestimento, bolhas e deslocamento o que acaba por interferir tanto esteticamente, quanto estruturalmente, uma vez que com o agravamento dá mesma ocorre à proliferação de eflorescências, ou seja, manchas brancas na alvenaria, além dos problemas na estrutura que demandam periodicamente gastos com o diagnóstico e tratamento. Evidências abaixo na figura 06:

O dimensionamento das esquadrias pode ser crucial para resolver o problema nesse tipo de umidade. Para eliminar o vapor excessivo produzido em locais com alta umidade, considere a instalação de sistemas de ventilação permanente, como esquadrias, exaustor.

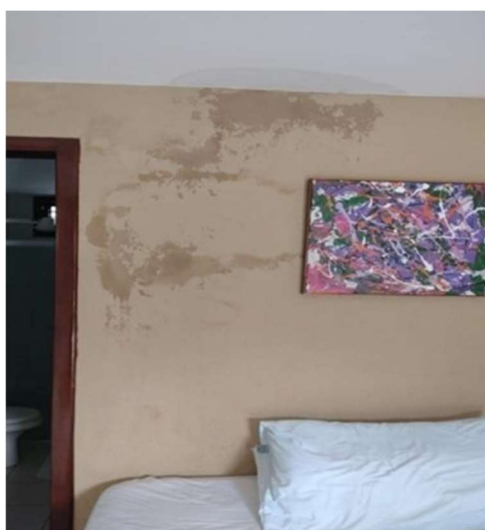
Figura 08 Infiltração no quarto.

A infiltração é uma patologia específica na figura 07 por ser expressa de dentro para fora, correspondente a problemas na rede hidráulica relacionados a falhas na conexão ou até mesmo furos na tubulação interior desse edifício. Essa patologia foi observada no quarto devido estar um banheiro acima do mesmo e que apresenta tubulação irregular, por essa razão começou a gerar manchas no revestimento acarretando mofo, uma vez que está água advinda desse vazamento em contato com o gesso no forro do teto causou essa descoloração e caso entre contato com as ligações elétricas internas da cobertura poderá ocasionar um curto-circuito pela junção dá água e energia desse cômodo.

A maior dificuldade da infiltração é descobrir sua origem, podendo ser uma tarefa difícil por se tratar de um fluido, quando for encontrada o foco do problema, necessita realizar a troca da tubulação danificada, após esse processo, pode ser necessário realizar uma impermeabilização na área atingida quando seca.
