**FACULDADE EDUFOR**

**REFORÇO ESTRUTURAL DE PILARES DE CONCRETO À BASE DE FIBRA DE  
CARBONO**

Trabalho de Conclusão de Curso apresentado  
à disciplina de TCCII, do curso de Engenharia  
Civil da Faculdade EDUFOR.

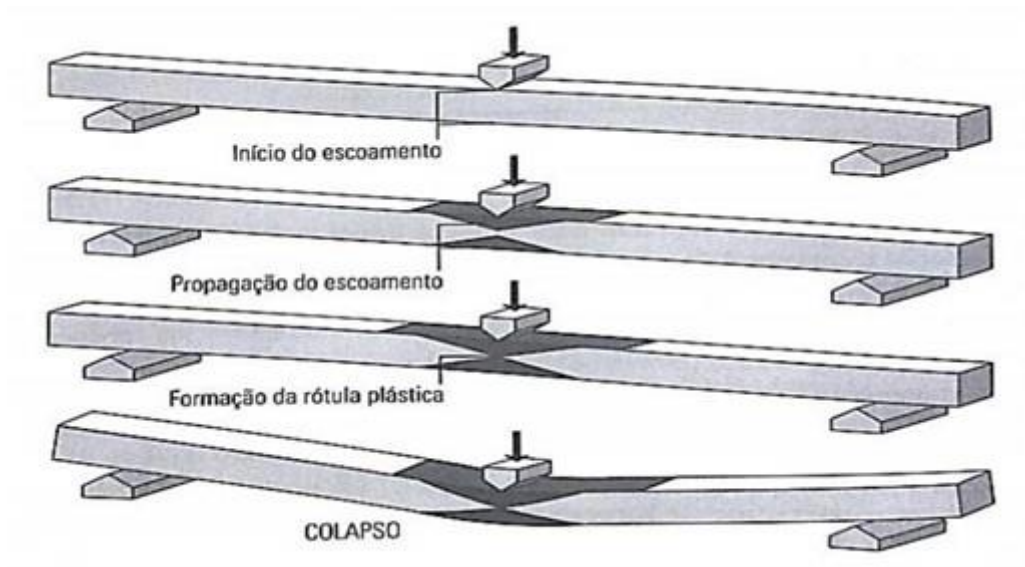
Figura 2 - Representação de uma viga sendo tracionada (bordo inferior) e comprimida (bordo superior).

Em relação às dimensões das vigas, Barros (2017) assevera que as vigas precisam vencer os vãos e suas larguras, precisam coincidir com a espessura dos tijolos ou quaisquer que sejam os elementos de vedação, de tal forma que se possa garantir um acabamento mais uniforme e sem requadros em sua estrutura. Ainda segundo o autor, a altura da seção precisa ser dimensionada para proporcionar uma maior resistência mecânica e baixa deformação, fazendo assim que influencie na questão de se vencer o vão. A representação da figura 2 abaixo mostra a viga sendo carregada por uma carga pontual, que está concentrada em seu centro.

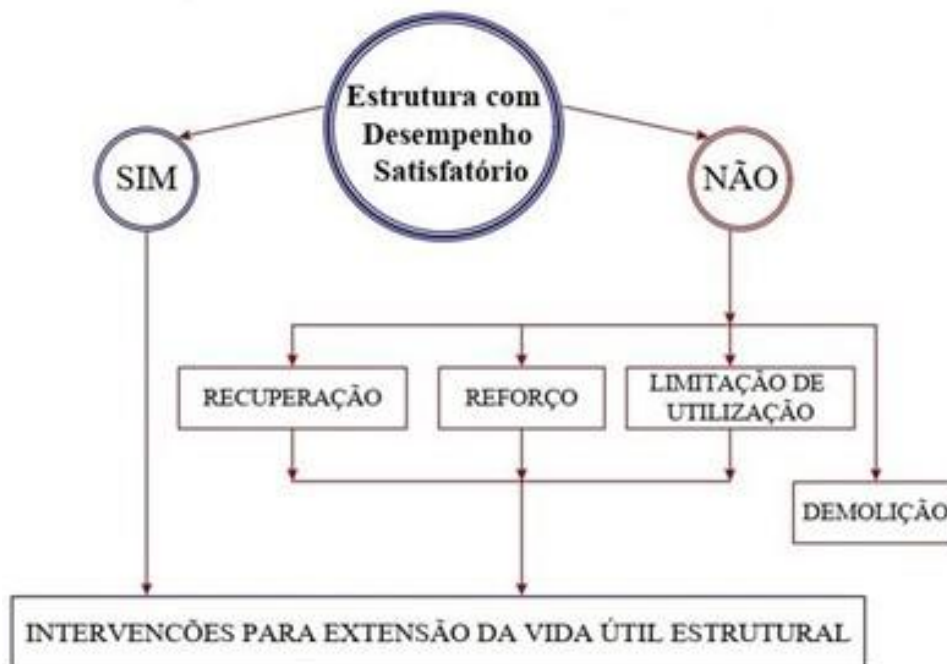
Figura 4 - Hipóteses para solução de estruturas com desempenho insatisfatório.

As manifestações das patologias nas estruturas geralmente são externas, nas quais se pode determinar a origem, a natureza, bem como os mecanismos dos fenômenos envolvidos. A patologia das construções também recebe os nomes de lesões, danos, defeitos e até manifestações patológicas. De acordo com Souza e Ripper (1998), necessário fazer uma boa análise do tipo de intervenção a ser aplicada, de tal forma que se possa usar o método mais viável e eficaz. De acordo com a figura 4 abaixo, segundo Souza e Ripper (1998), observa-se um padrão de desempenho da estrutura do elemento e que poderá ter diferentes tipos de soluções:

Como se pode observar na figura acima, é extremamente relevante conhecer a origem do problema patológico, para uma eficaz correção, já que a origem das manifestações geralmente se inicia nas etapas de produção das obras civis. Em relação a isso, Helene (1992) apresenta uma série de conjuntos que indicam os fenômenos que causam as fissuras e que são: fissuras de pega ou falsa pega (causadas por cimento com excesso de gesso anidro), de retração hidráulica (causada pela perda rápida de água da mistura do concreto), de movimentação térmica

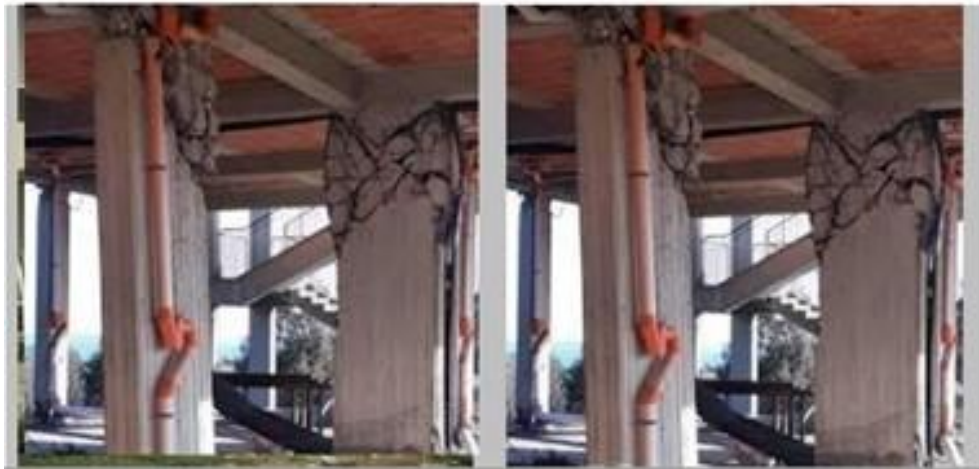
Figura 6 - Fissura causada por compressão.

Já na figura 6, pode-se observar que as fissuras por compressão fazem com a peça comprimida não suporte o esforço, gerando assim uma redistribuição das cargas, o que possibilita uma sobrecarga do pilar mais próximo.

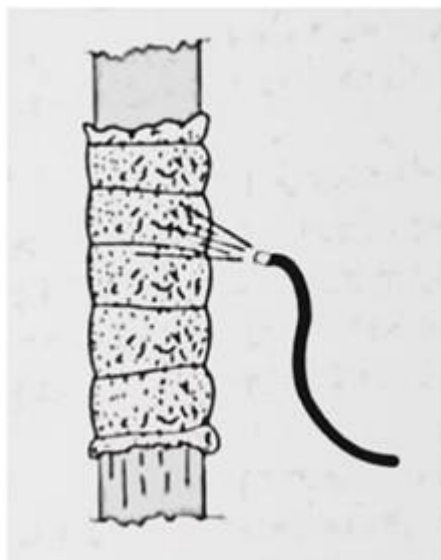
Figura 8 - Saturação de pilar.

Após os cuidados iniciais, inicia-se o processo de se melhorar a aderência do pilar, no qual será executado o reforço. Isso irá assegurar a união entre os concretos novo e o antigo. Quanto a esse processo, Helene (1992) afirma que a aplicação do concreto projetado precisa estar com o substrato saturado e com a superfície seca sem quaisquer empoçamentos. Afirma ainda que, nas superfícies verticais, em caso de inviabilidade da submersão, é extremamente necessário a formação de um filme contínuo de água na superfície. E isso se dá com o uso de sacos de aniação e mangueira perfurada, assim como está na figura 8:

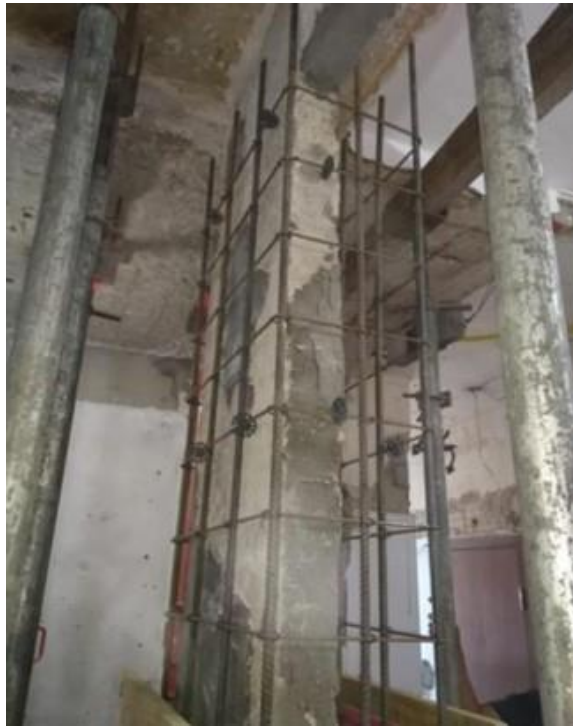
Figura 10 - Posicionamento da armadura.

Com isso, limpa-se os furos a seco, tendo as barras chumbadas com adesivo, com uma base de resina poliéster. A figura 10 mostra a posição da armadura do reforço.

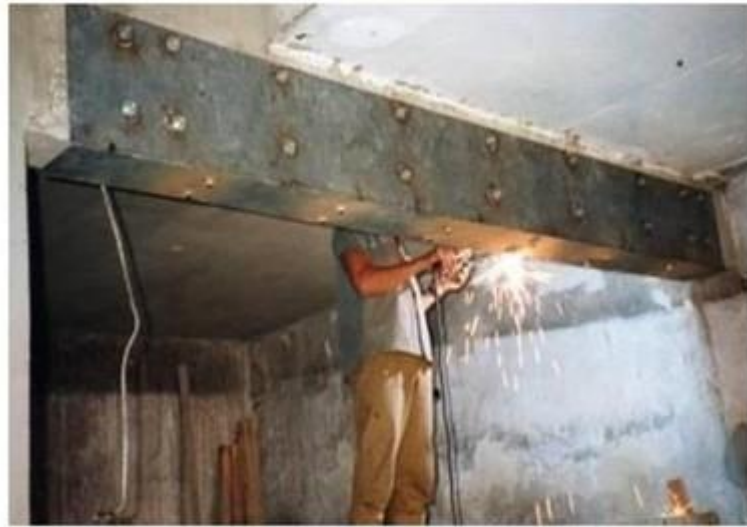
Figura 12 - Reforço com chapas de aço colada.

É um tipo de reforço que se faz colagem por meio de adesivos de base epoxídica em chapas de aço na parte externa da estrutura de concreto e uso de parafusos auto-fixantes, criando uma armadura bem próxima da peça. Quanto a esse tipo de reforço, Reis (2001), é uma ótima opção com baixo custo de operação e não causa alterações na geometria da seção transversal da estrutura, não interferindo de forma significativa o desenho geométrico. A autora apresenta uma ressalva quanto a esse reforço, pois é necessário que o concreto deva estar íntegro, preenchendo todos os pré-requisitos de serviço, sem nenhum tipo de manifestação patológica, reforço este que está apresentado na figura 12 abaixo:

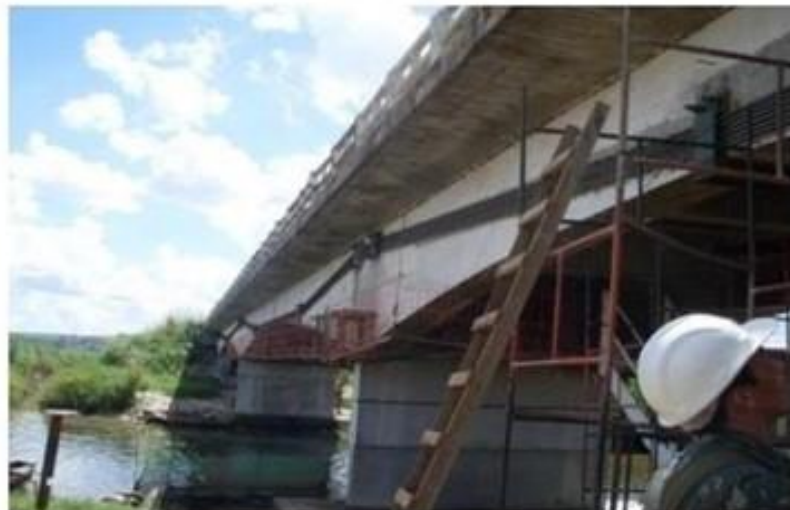
Figura 13 - Figura de viga com pretensão externa.

Esta técnica consiste no uso de uma pós-tensão, que é aplicada na estrutura, para que se possa corrigir e até sanar possíveis falhas de projeto, aumentando assim a capacidade portante da estrutura. Seu diferencial, de acordo com Souza e Ripper (1998), está presente no seu caráter ativo, já que não é necessário que haja a deformação da viga, para seja iniciado o reforço, como está apresentado na figura 13:

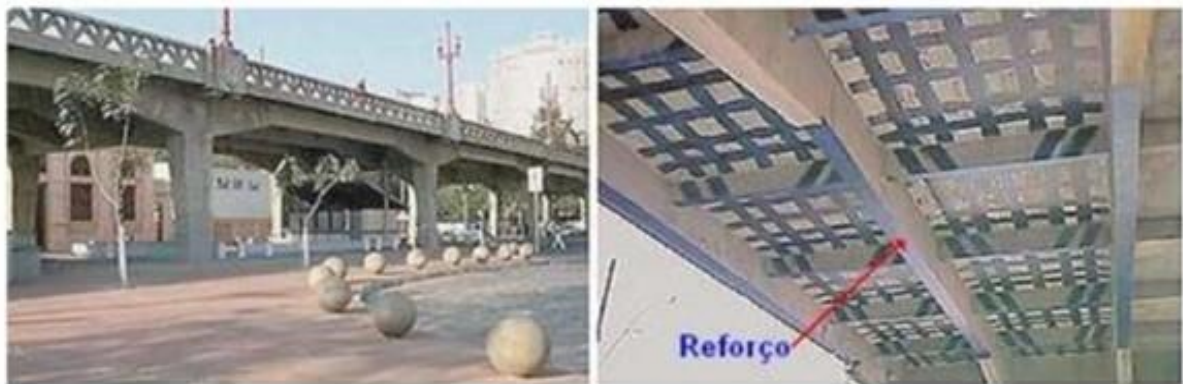
Figura 16 - Reforço em fibras de carbono.

Na figura 16 abaixo, Beber (2003) apresenta a primeira aplicação de fibras de carbono como reforço estrutural, que ocorreu no viaduto Santa Tereza, em Belo Horizonte, no ano de 1998.

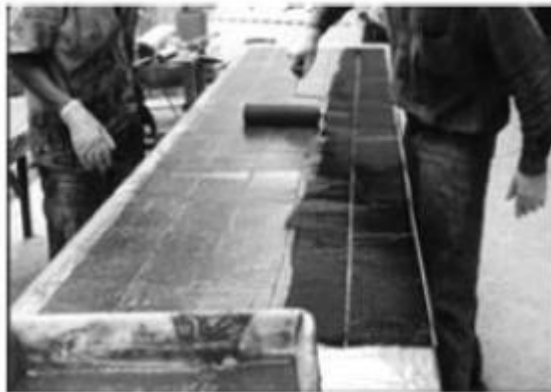
Figura 21 - Saturação via úmida da fibra de carbono em bancada.

- Saturação via úmida: dessa maneira, a fibra de carbono é saturada com resina epóxi em uma mesa de trabalho (figura 21), e em seguida é transportada até o local de execução para fixação. Estudos indicam que esse processo possui uma execução mais simples, todavia existe um limite no comprimento da manta para levar até o local de execução, que varia entre 3,5 a 4m.
